HALT(高加速寿命試験)による電子計測器の信頼性向上

Reliability improvement of the measurement instrument by HALT

木名瀬純 Jun Kinase, 尾崎智幸 Toshiyuki Ozaki, 岡島寛明 Hiroaki Okajima

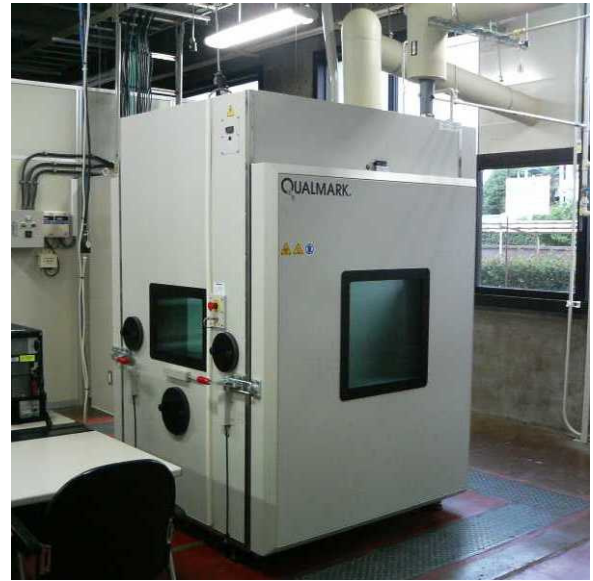
図3 HALTチャンバーの外観
External view of HALT chamber

導入したHALTチャンバーは、米国QUALMARK社製Typhoon 2.5で、主な仕様は以下のとおりである。

- ・ テーブル寸法 : 762 mm × 762 mm
- ・ 振動ストレス
 - 最大加振: 50 Grms (10 Hz ~ 5 kHz)
 - 最大搭載質量: 145 kg
 - 加振方式: 広帯域 6 軸ランダム
- ・ 温度ストレス
 - 設定温度範囲: -100 ~ +200°C
 - 温度可変勾配: 70°C/min
 - 加熱方式: ニッケルクロムヒータ
 - 冷却方式: 液体窒素噴射

社内に設置したHALTチャンバーの外観を図3に示す。

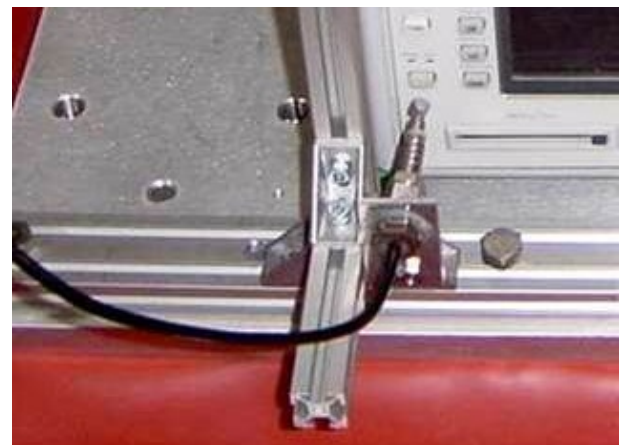
図 6 パネルキーの遠隔操作
Panel key operation equipment

機器のパネルキーなどの操作機能を確認するには、遠隔操作の仕組みが必要となる。この仕組みも、被試験機器同様に HALT チャンバー内での過酷な温度、振動ストレスにさらされるため、構造的に堅牢でシンプルなものが必要とされる。図 6 は、ワイヤーを用いたパネルキー遠隔操作治具の例である。
