# Technical Note

## オートチェッカとの上手な付き合い方 ゼロセット異常編

計量品が秤量コンベアに載っていないのに 8.5g と表示するのはなぜ？

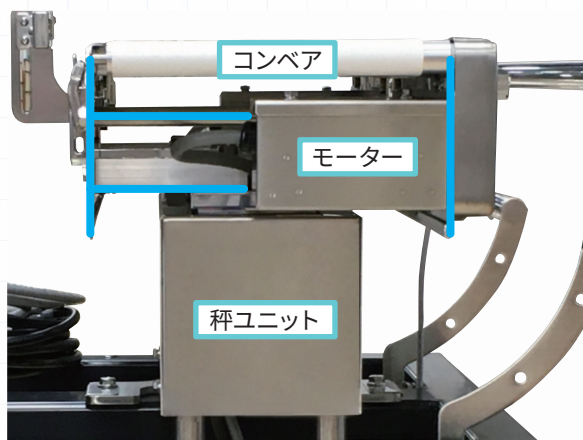
図1 非防水秤量コンベア部

「秤量コンベア部」は秤ユニットだけでなく、コンベア、モーター、受台（青線）から構成されています。それらは秤ユニットに直結しているため、このうちの1つにでも外部からの力が加わるとゼロ点がずれてゼロセット異常が起きる可能性があります。

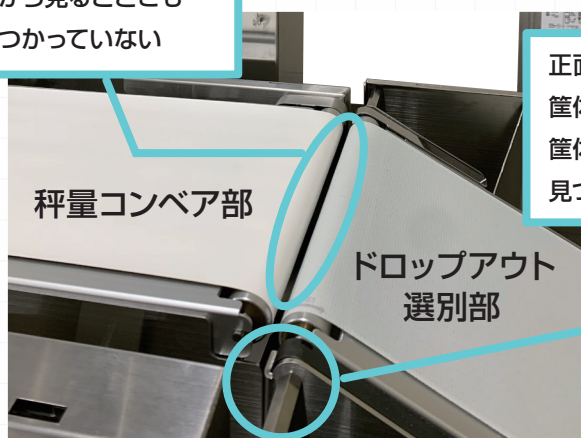
図3 ドロップアウト選別部が秤量コンベア部に接触

**要因①** お問い合わせいただいたときに、弊社担当者はエラーの原因を特定するため、「秤量コンベア部に選別部、ケーブルなどが接触していませんか?」と確認させていただいています。お電話では問題ないと回答いただいても、サービスマンが現場に足を運んで確認すると選別部が秤量コンベア部に接触していることが多々あります。

上から見るとどこも  
ぶつかっていない

正面から見ると選別部の  
筐体と秤量コンベア部の  
筐体が接触しているのが  
見つかった

ゼロセットボタンを押しても、異常表示の画面が消えないときは秤量コンベア部に選別部、センサやモーターのケーブルが接触していないか、上からだけでなく、横や正面からも観察してください。

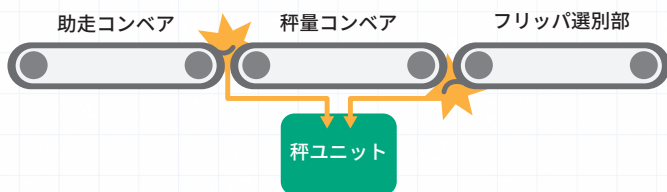
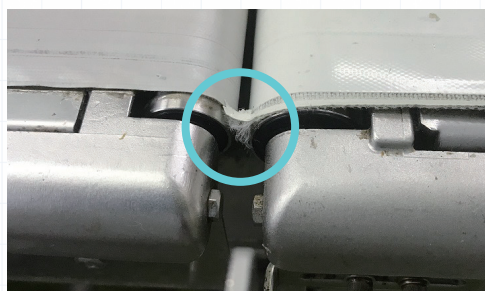
図5 ほつれが秤量コンベア部に接触

**要因②** 助走部、選別部のベルトが劣化により端部がほつれてめくれると秤量部のコンベアを一定周期で叩くことがあります。前述したようにオートチェッカがオートゼロセットをかけるタイミングで外部からストレスが加わるとゼロ補正が正しく機能せず、測定誤差が大きくなる可能性があります。

定期的に搬送ベルトを取り外し、端面のほつれや剥離がないことを確認します。反りやほつれがある場合、ベルトの交換、あるいはほつれ部分の切断などを行い、ほつれ部分がセンサを遮らないようにしてください。

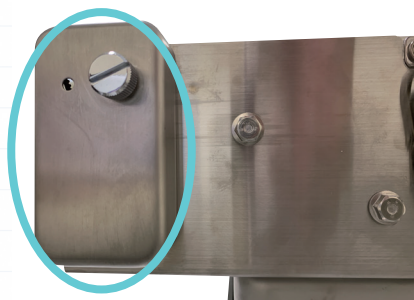
図7 カバーが着いた状態

**要因③** 意外と知られていないのがオプション品を含めた部品の着け忘れによるゼロセット異常の発生です。生産終了後、駆動ベルトカバー、ワークガイド、渡し板などを取り外して清掃し、再度装着する際に部品の一部を着け忘れることがあります。すると部品数の不足から秤にかかる荷重が軽くなり、表示値がマイナス側を表示します。特に駆動ベルトカバーの着け忘れが多いようです。この状態でコンベアを起動するとゼロセット異常が起きます。

秤量コンベアの部品がすべて装着されているか確認してください。確認終了後にゼロセットボタンを押してください。

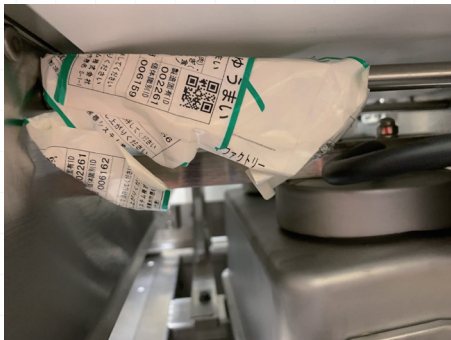
図11 ラベルが受台に巻きついた状態

**要因④** 清掃不良が原因で、ゼロセット異常が出ることがあります。商品から剥がれた表示ラベル、包装不良により外に漏れたおにぎりの米粒、蓋をする前の容器からこぼれた総菜の具材などが秤量コンベアの上や下、部品接合面の隙間に落下し堆積することで補正範囲を超えた荷重が秤にかかるからです。

特に清掃を外部委託している場合、ゼロセット異常が発生して初めて堆積した埃や食品残渣の存在に気が付くことがあります。

エアブローは埃や食品残渣を取り除く方法の一つですが、見えにくい隙間にそれらが回り込むこともあるので、ウェスを使用して丁寧に清掃することをお勧めします。

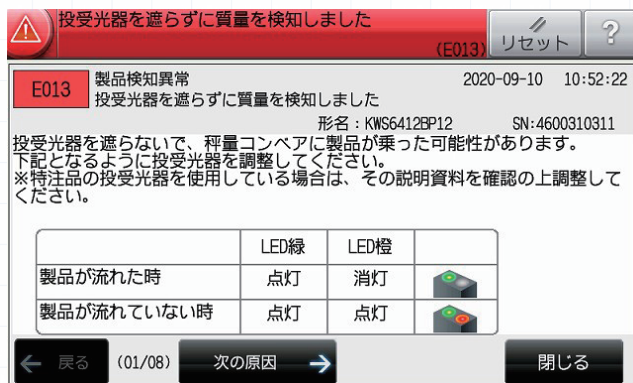
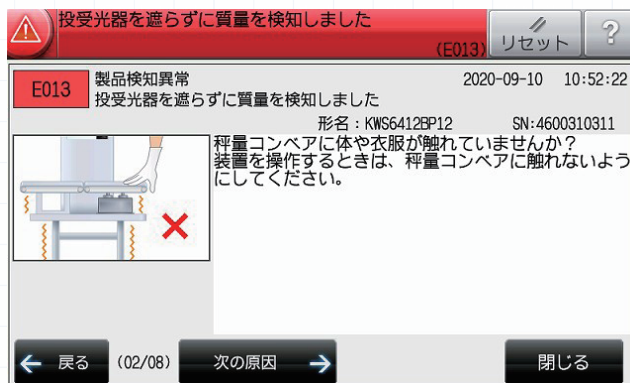
当社の SSV オートチェッカはエラーが発生すると画面にエラーメッセージとともに、対処法のガイダンスが表示されます。画面右上にある「?ボタン」を押すと、原因と具体的な対処法が画面に表示されます。エラーが発生したときは誰でも気が動転しますが、まずは落ち着いてガイダンスを確認しましょう。もしこれを読んでもわからない場合はサポートセンターに連絡を入れてください。
