# Technical Note

## 誤判定の防止：被検査品の向きを一定にする

金属検出機

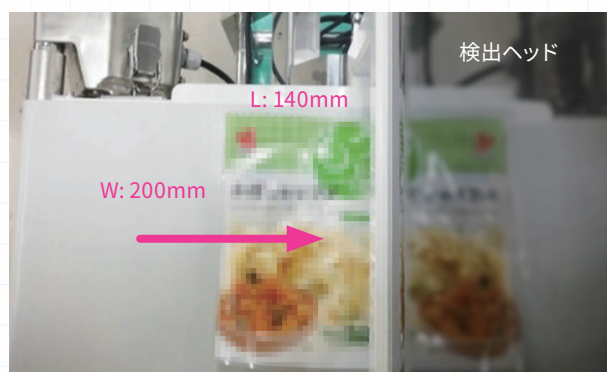
次に、横長の方向 (W:200mm、L:140 mm) で検査品を搬送させました。すると製品影響モニターのインジケーターが赤まで到達し、5 倍で設定した検出リミットを超過しています (下右図の赤枠部分)。これは縦方向で品種設定した被検査品を横方向にして流したため、突入断面積が大きくなった例です。製品影響値がリミットを超えたので、異物混入品 (NG 品) と誤判定されます。

横長方向で流した場合

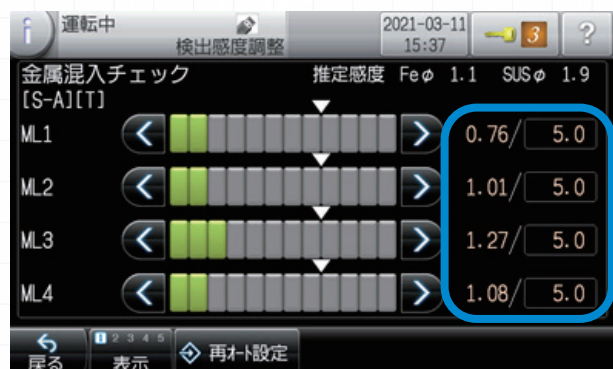
縦方向で流したときの製品影響値は緑色のインジケーターが 2 ～ 3 つ点減した状態です。この状態は良品判定 (OK 判定) になります。

製品影響値：OK 判定

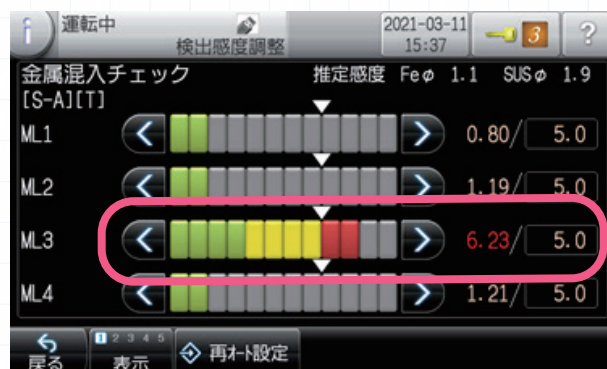
製品影響値：NG 判定

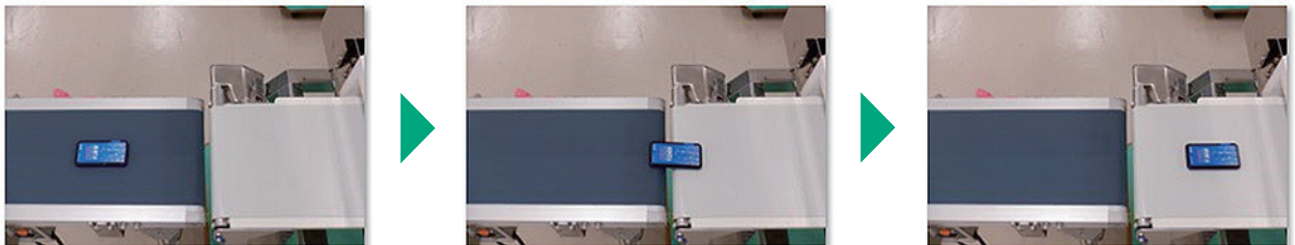
まず前段コンベアと金属検出機コンベアとも、左右の高さのバランスがとれた状態で被検査品の乗り移りがどうなるか実験します。

被検査品は前段コンベアから金属検出機コンベアに乗り移っても、向きは一定に保たれています。

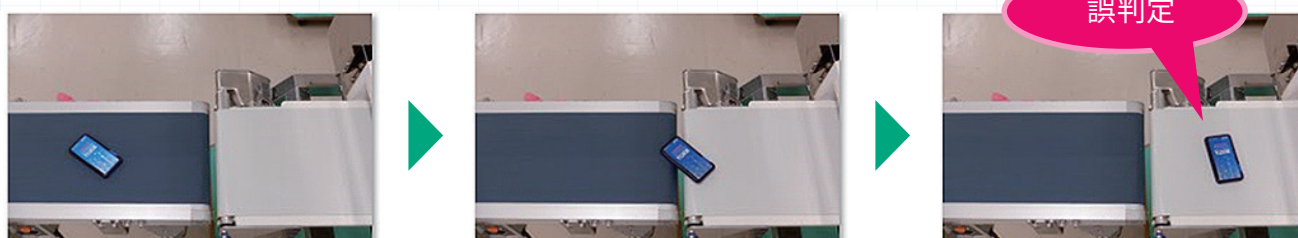
前工程にコンベアが複数あり、同様の不具合が起きていると被検査品の向きの変化がだんだん大きくなり、金属検出部で誤判定を起こす可能性が高まります。
