# Technical Note

## 金属検出機の誤検出対策「外来ノイズ その2」～動く金属と電磁誘導起因～

前回のテクニカルノート\*では、電気的なノイズである放射ノイズ、伝導ノイズ、静電気ノイズによる金属検出機の誤検出を解説しました。今回は金属検出機が発生させる磁界の中で生産設備の金属部品が動いたときに起こるノイズと、ローラコンベアや包装機など周辺装置で発生する電磁誘導によるノイズが原因の誤検出と対策を特集します。

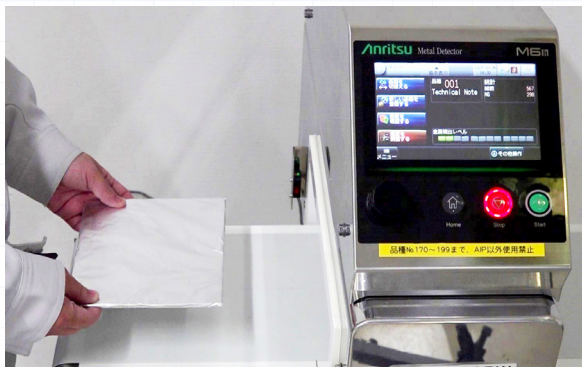
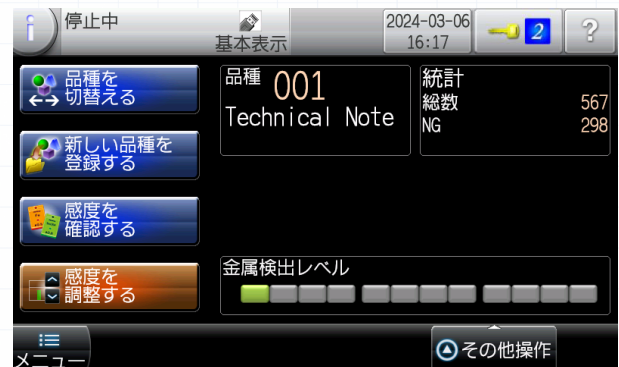
金属板を手に持って、検出ヘッドから8cmほど手前で静止状態に保持しました。金属検出機の指示部のインジケータ表示は緑色のままです。磁界に乱れはありません。

【静止の場合】

【磁界に乱れ無し】

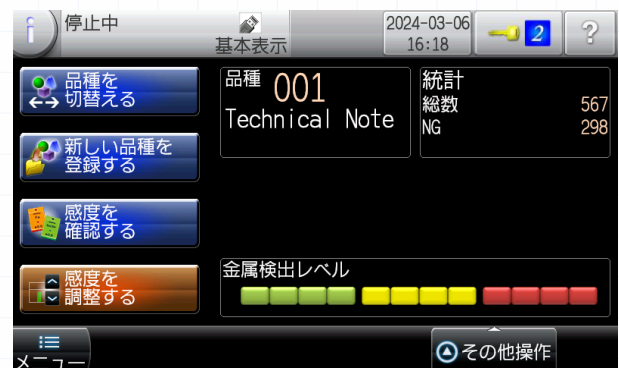
同じ位置で金属板を上下に動かしてみました。磁界が乱れて、指示部のインジケータが振り切っているのが分かります。

【揺らした場合】

【磁界に乱れ有り】

この実験から、検出ヘッドのそばにある金属部品が振動すると、金属検出機の磁界に影響を与える可能性があることが想像できます。それでは現場でよく起きるケースをみてみましょう。

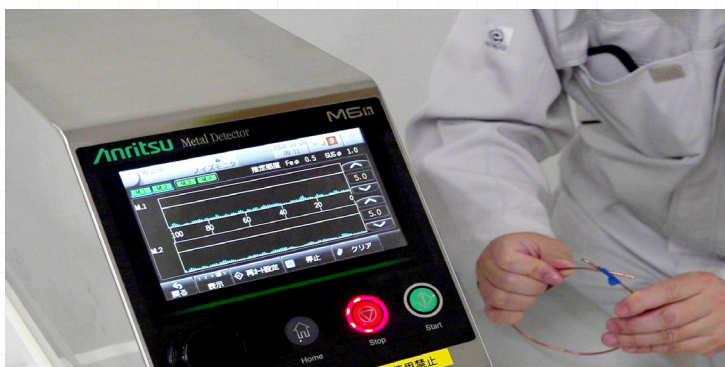
片側にビニールテープを巻くと絶縁状態となり、両端を接触させてもインジケータの揺れはわずかです。

【ビニールテープで巻いて絶縁した状態 拡大図】

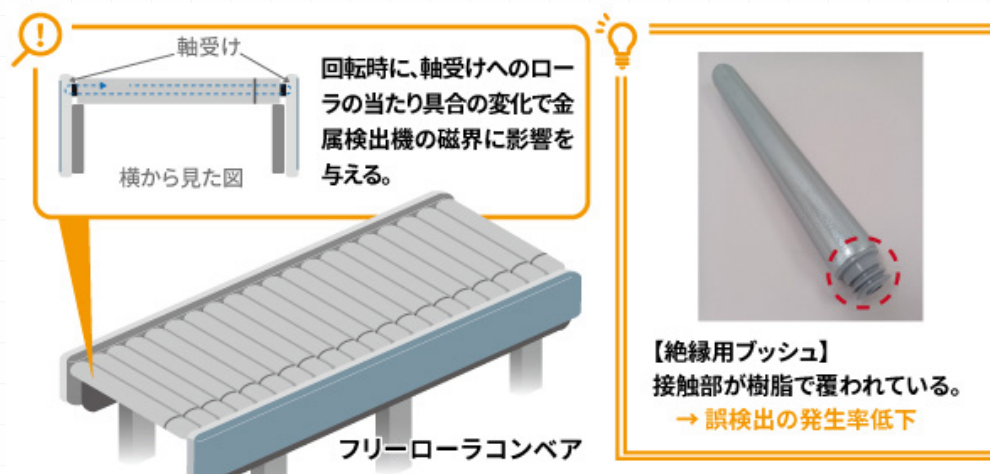
#### 【フリーローラコンベア】

前後段にフリーローラタイプのコンベアを使っている場合、清掃するときに絶縁用のブッシュが外れてしまうことがあります。ブッシュが抜けたローラの軸がコンベア筐体の軸受けに直接接触していると、回転時に当たり具合が微妙に変わり、そこで発生した電磁波が金属検出機の磁界を乱します。

清掃後に絶縁用ブッシュが外れていないことを確認し、外れていた場合は取り付ける。

(注) 絶縁用ブッシュが付いていないフリーローラコンベアもあります。

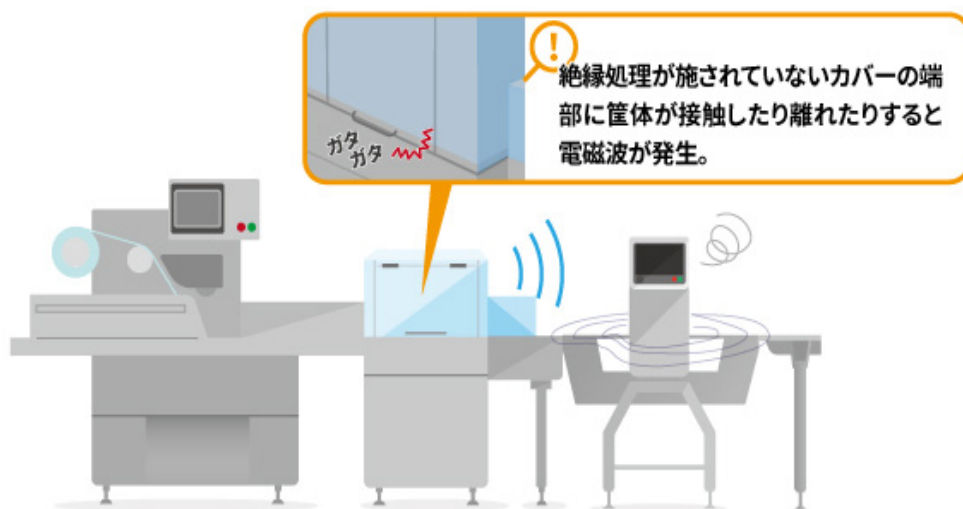
#### 【金属製の開閉式カバー】

金属検出機の前段に設置された包装機に金属製の開閉式カバーがある場合、カバーの端部が筐体に接触したり離れたりするだけで電磁波が発生することがあります。

巻末参考資料の【絶縁対策】をご覧ください。
