文書番号:M1TB-1QA8821C0006

アンリツ株式会社

MT8821C WannaCrypt(ランサムウェア)対応 セキュリティ更新プログラム インストール手順書

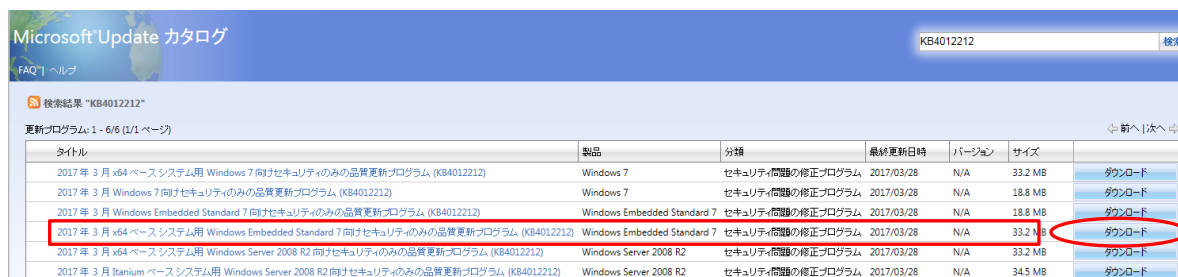
2. 下記のカatalog画面が表示されますので、「2017年3月 x64 ベース システム用 Windows Embedded Standard 7 向けセキュリティのみの品質更新プログラム (KB4012212) Windows Embedded Standard 7」の[ダウンロード]ボタンをクリックします。

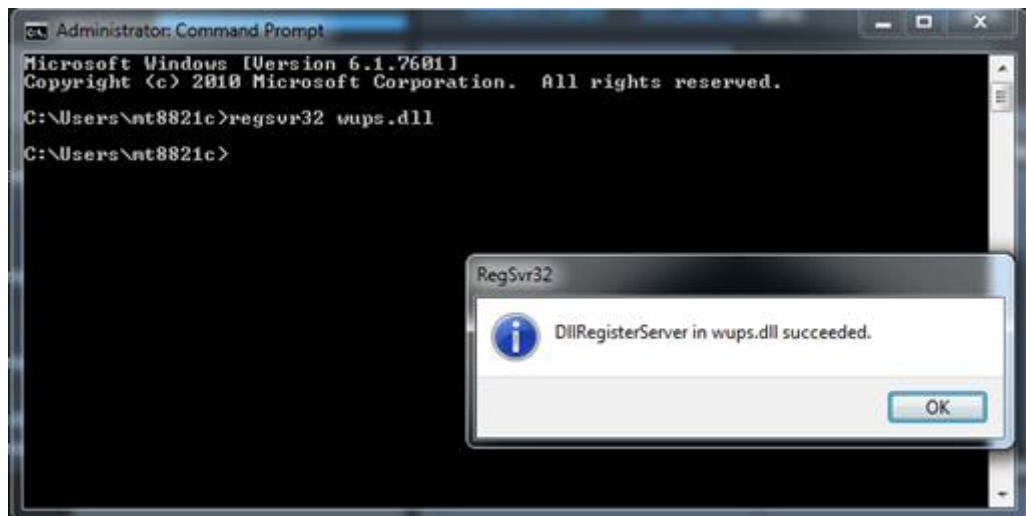
1. [Start]メニューをクリックし、[All Programs]/[Accessories]に移動し、Command Prompt をクリックします。
2. 下記のコマンドを実行します。
regsvr32 wups.dll
3. “DllRegisterServer in wups.dll succeeded.”と表示されたら[OK]をクリックします。

セキュリティ更新プログラムをインストールするときに、0x80070424 エラーが発生する場合があります。この問題を回避するため、セキュリティ更新プログラムをインストールする前に以下の手順でファイルを登録してください。

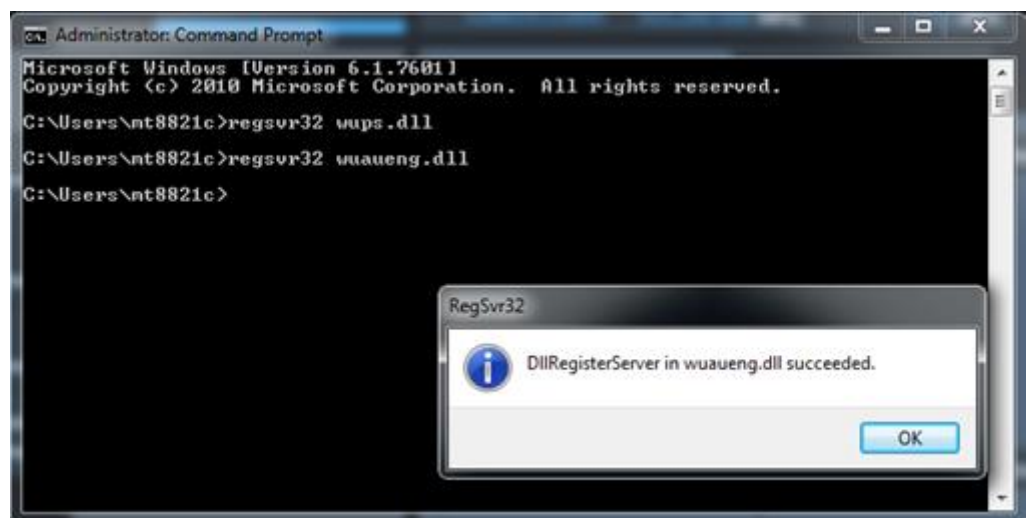
4. 下記のコマンドを実行します。
regsvr32 wuaueng.dll
5. “DllRegisterServer in wuaueng.dll succeeded.”と表示されたら[OK]をクリックします。
