## 【光コネクタの接続の前に】

～電子計測器の保守サービス 20 年 田中のアドバイス(第 3 回)～

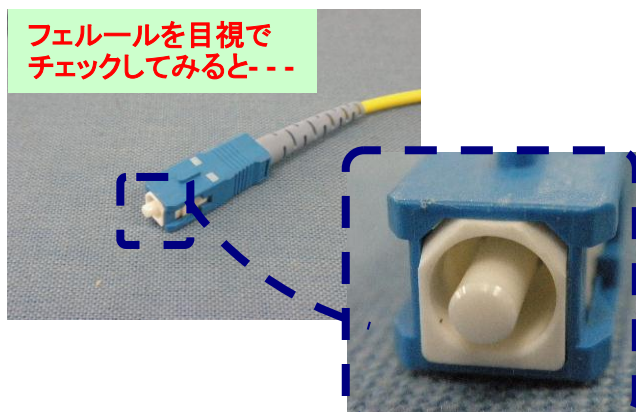
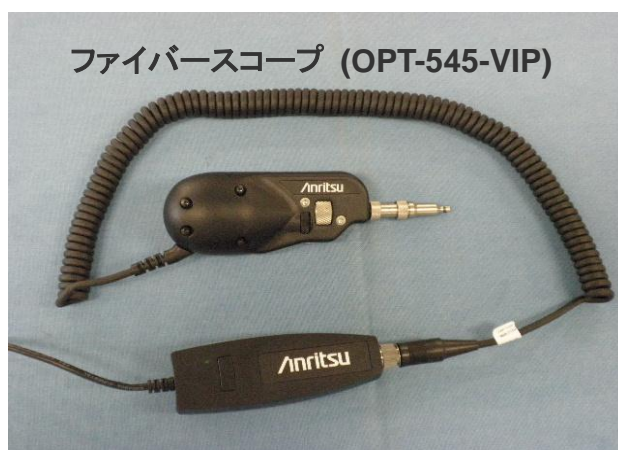
<光コネクタのフェルール端面をチェック>

フェルール端面を目視チェックしてみて一見綺麗に見えても、ファイバースコープ(;安リツ品型名 OPT-545-VIP)で見ると、思いの外、汚れが付着しています。校正や修理のためにお客様からお預かりした光計測器において、フェルール端面をファイバースコープでチェックしてみると、例えば下記の写真のように汚れが付着している場合があります。そこで、当社では、標準作業手順の中でファイバースコープを用いたフェルール端面の汚れチェックを明記して、全数チェック作業を行って万全を期しています。

光コネクタ; 例 SC タイプ

光ファイバケーブル端や計測器の光コネクタ(以下:フェルール)端面をご覧になったことはありますか?フェルール端面に、ほんのわずかな汚れが付着しているだけで、損失や反射が生じて正確な計測ができない場合があります。

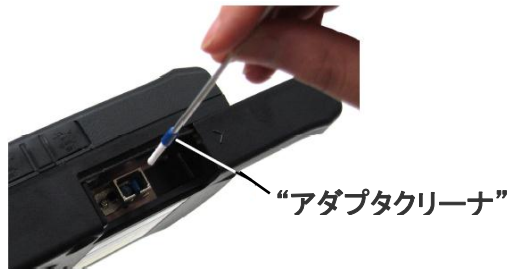
測定器の光アダプタの場合

以下で紹介する“クリーニング関連製品”を使用して、定期的にクリーニングして下さい。

<例 ネットワークマスタの取扱説明書より抜粋>

※ フェルール端面を清掃・確認するときは、光が出射していないことを必ず確認して下さい。
