# MT1040A ネットワークマスタ プロ リリースノート

## 製品構成

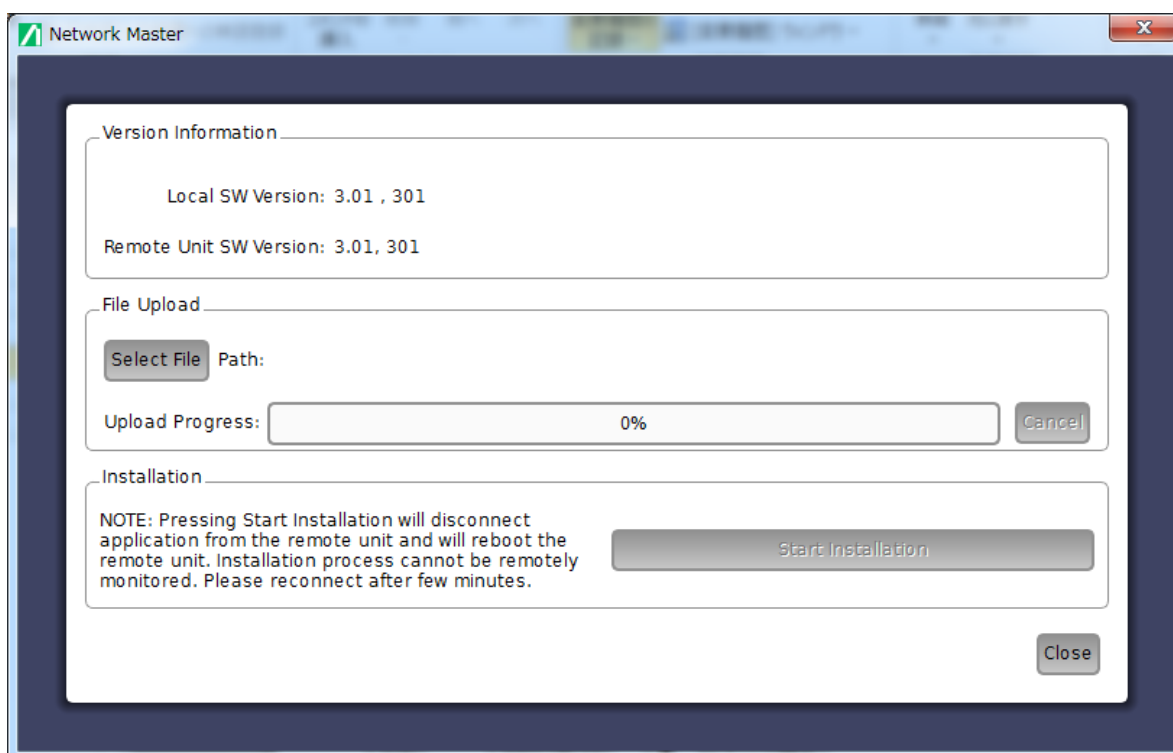
1. バッテリーを使用してインストールする場合は、測定器に搭載されているバッテリーの残量が 40%以上であることを確認してください。
2. MX100001A コントロールソフトウェア(MX100001A-Setup-X.XX-xxxxx.exe、以下、コントロールソフトウェアという)を PC にインストールし起動します。(インストール方法については MT1040A ネットワークマスタ プロトランスポートモジュール 取扱説明書“3.4.1 コントロールソフトウェアのインストール”をご参照ください。)
3. コントロールソフトウェアと測定器をイーサネットで通信できるようにします。(接続および設定方法については MT1040A ネットワークマスタ プロトランスポートモジュール 取扱説明書“3.4.2 接続および設定”をご参照ください。)
4. アップデートタブを選択し、リモートアップグレード画面を表示させます。

5. [Select File]をクリックし、ダイアログボックスを表示させます。
6. ソフトウェア(X.XX.MT1040A\_SW)を選択すると、測定器へソフトウェアのアップロードが開始され、アップロードの進捗がプログレスバーに表示されます。  
なお、[Cancel] をタッチするとアップロードを中止します。
7. アップロードが終わったら、[Start Installation] をクリックしてください。[Start Installation] をタッチすると、測定器が再起動され、インストール処理が開始されます。インストールの進捗はリモートでモニタできません。数分後に再接続をしてください。
