アイパターンを利用した 信号障害のトラブルシューティング

MP2100A

BERTWave シリーズ

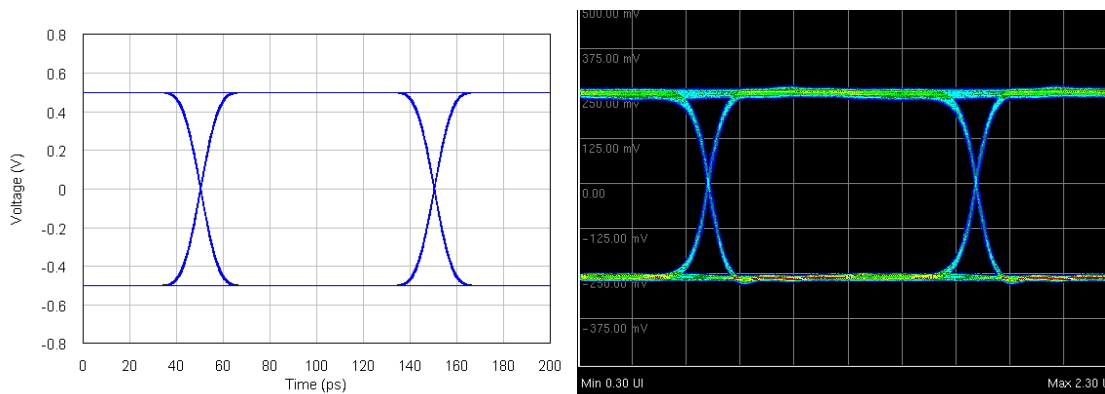
歪みのないアイパターン

まず、歪のないアイパターンを下に示します。この NRZ 信号は 1 レベル、0 レベルともに歪みがなく、クロスポイントにも大きなジッタはありません。左側はシミュレーション波形、右側は実測波形を示しています。

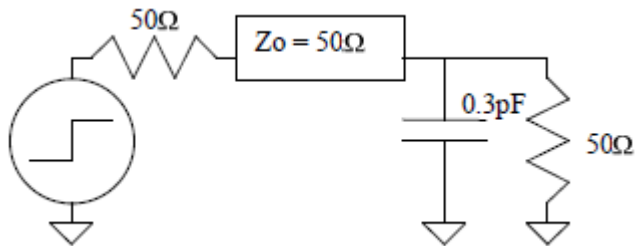
集中定数素子の不連続性

並列容量や直列インダクタンスがあると、アイパターンに下図のような歪みが発生します。

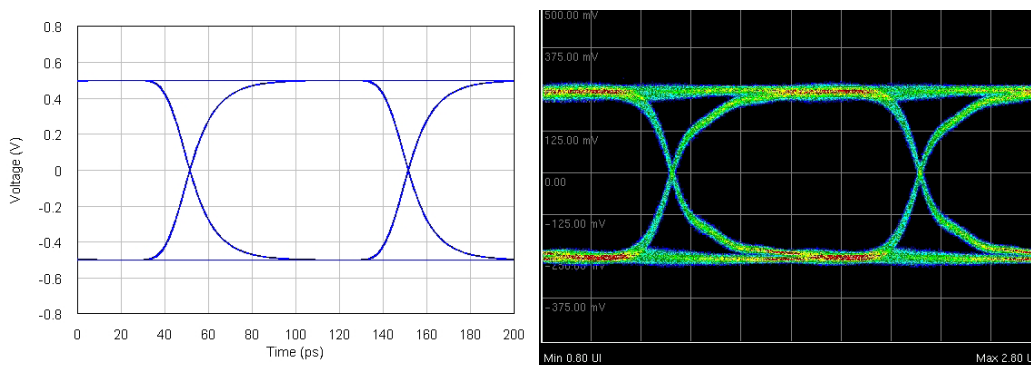
並列容量は電圧レベルの急峻な遷移を妨げるため、データパターンの立ち上がり/立ち下がりエッジが緩やかになります。この信号劣化は、時定数 $\tau=RC$ に対して指数関数的な応答を示します。50Ωの負荷と0.3pFの寄生容量の場合、時定数は15psecとなります。同様に、直列インダクタンスは電流の急峻な遷移を妨げます。この場合の時定数は L/R です。50Ωの負荷と0.75nHの寄生インダクタンスの場合も、時定数は15psecとなります。

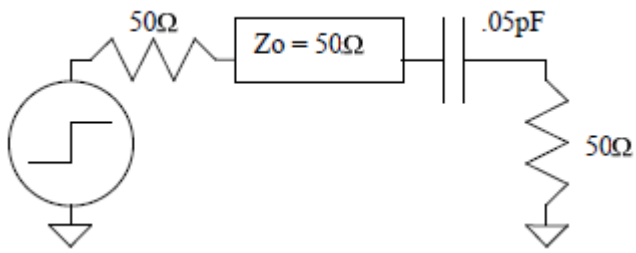
開放回路または短絡回路の不連続性

これは極めて深刻な障害で、非常に小さな直列容量または並列インダクタンスとしてモデル化できます。データパターンの高周波成分のみが障害部を通過するため、本来のアイパターンのクロスポイントの場所にパルスが発生します。アイパターンの中央は完全に閉じています。コネクタやケーブルに損傷がある場合、このような症状が現れます。

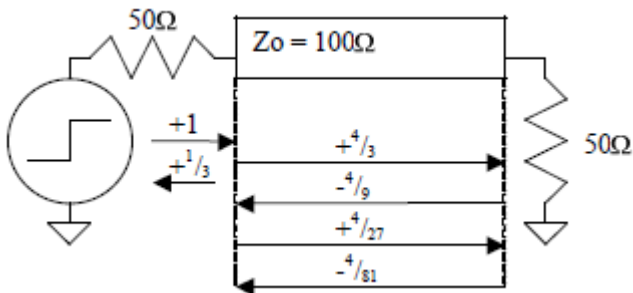
伝送線路に高インピーダンスや低インピーダンスの部分があると、アイパターンにアンダーシュートが生じます。次に示す例は、伝送線路に 100Ω で $\lambda/4$ のラインを挿入してシミュレーションを行った場合のアイパターンです。 50Ω と 100Ω の境界ではいくつかの反射が発生します。反射係数は $(Z_L - Z_0)/(Z_L + Z_0)$ に等しくなります。 50Ω ソースからの最初のパルスの振幅が $1V$ なら、正電圧の反射によって 100Ω ラインでは $1 + (100 - 50)/(100 + 50) = 4/3$ に増えます。

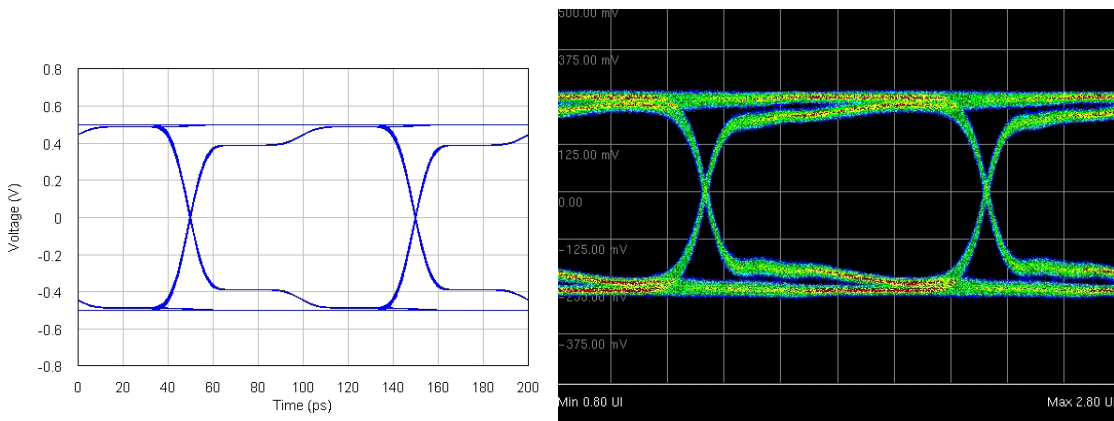
100Ω の伝送線路と 50Ω の負荷の境界で発生する反射により、負荷に到達するのは最初のパルス振幅の $4/3 - 4/9 = 8/9$ のみとなります。

これは、アイの左半分が閉じていることにはっきりと現れています。2回目の反射により信号レベルは最初のパルス振幅の $4/3 - 4/9 + 4/27 - 4/81 = 80/81$ にまで回復します。

このため、アイの右半分はやや閉じていますが、見た目にはほとんど分かりません。伝送線路が長いほど、最初の反射によって水平方向のアイ開口が狭くなり、インピーダンスの不整合が大きいほど垂直方向のアイ開口が狭くなります。

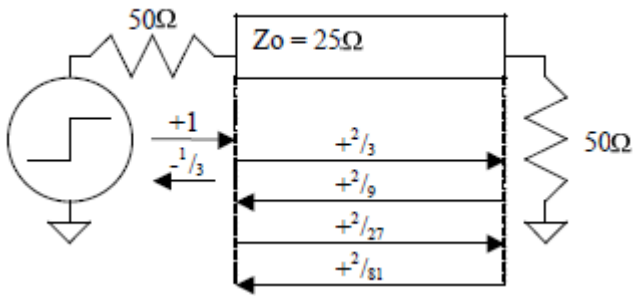
次に、低インピーダンスの伝送線路を挿入した場合についても見てみます。

最初の反射:

$$2/3 + 2/9 = 8/9$$

2回目の反射:

$$2/3 + 2/9 + 2/27 + 2/81 = 80/81$$

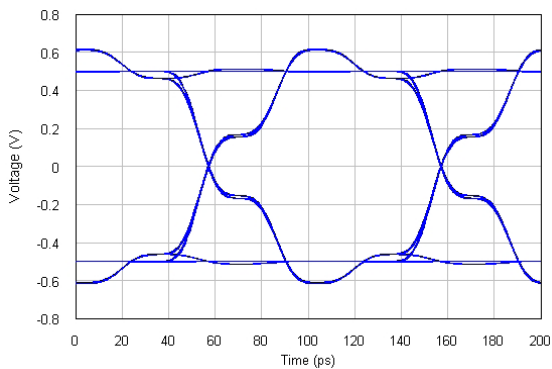
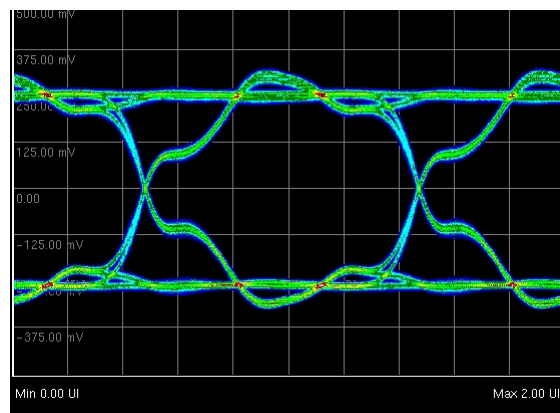
下のアイパターンは、ビットレートに対して 60 度の角度を持つ並列接続のオープンスタブで観察したものです。スタブは、オーバーシュートやリングング、アイのクロスポイントの異常などの原因となります。これら歪みの量は、スタブの長さに比例して大きくなります。

伝送線路のスタブは、並列バイアス回路の設計が不適切だと生じる場合があります。例えばインダクタなどの並列バイアス素子を伝送線路上に直接配置していない場合、意図しないスタブが回路上に生じることがあります。

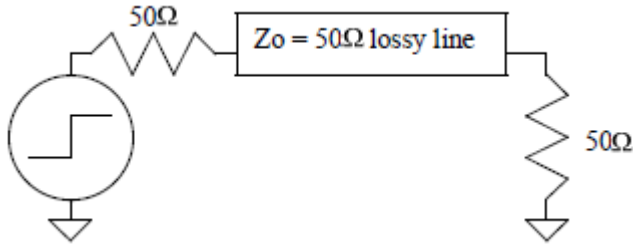
伝送線の損失

伝送線の損失が大きいと、低周波よりも高周波の損失が大きくなるため、アイパターンに歪みが生じます。0 と 1 が交互に現れるパターンでは、0 や 1 が連続するパターンよりも減衰が大きくなります。この結果、アイが閉じて 0 レベルと 1 レベルの線が太くなり、場合によっては線が 2 つに分かれる場合もあります。

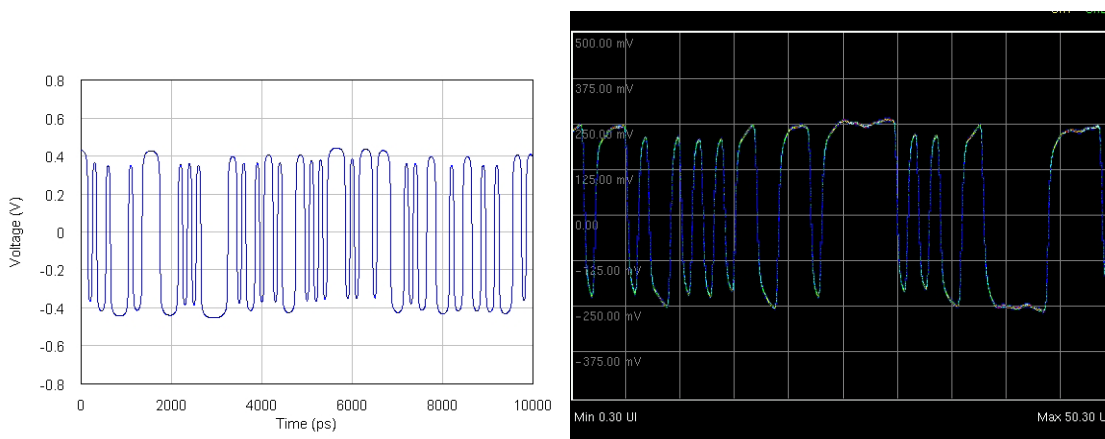
この症状は、パルスパターンを見るとはっきり分かります。「1010」のシーケンスの方が「111000」のシーケンスよりも Peak-to-Peak の振幅が小さくなっています。これは、「1010」のパターンの方が「111000」パターンよりも高周波成分が多く、ケーブルによる減衰の影響を大きく受けるためです。
